UJ GROUP 車両チェックシート　管理番号：1036121

車名	初年度登録	型式	形状	車台番号
日野	平成29年1月	TKG-XZU710M	平ボディ	XZU710-0021436

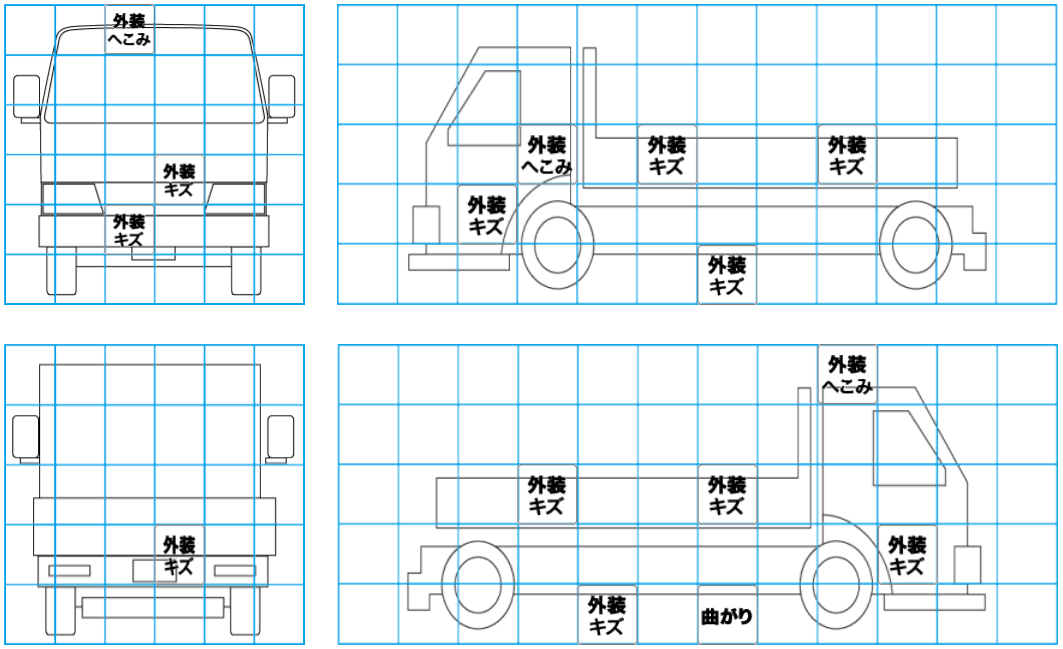
外装状態

特記事項　キャブ内キズ･汚れ。アイドリングストップ付。ルーフ凹み。
エンジンキー1本（スペアー無）。

上物名	メーカー	型式「製造番号」	年式
平ボディ	完成品		
【備考】床板二重張り（前方腐食有）。煽り内張割れ。			
【備考】			
【備考】

キャブコーション	フレーム番号	フレームのさび	飛石
有	確認済	無	点傷有

外装キズ	外装へこみ	うき	曲がり	サビ	補修跡	割れ	庫内キズ	庫内へこみ	庫内穴あき	床汚れ
