UJ GROUP 車両チェックシート　管理番号：1136068

車名	初年度登録	型式	形状	車台番号
いすゞ	平成28年9月	TKG-FRR90S2	冷凍バン	FRR90-7095075

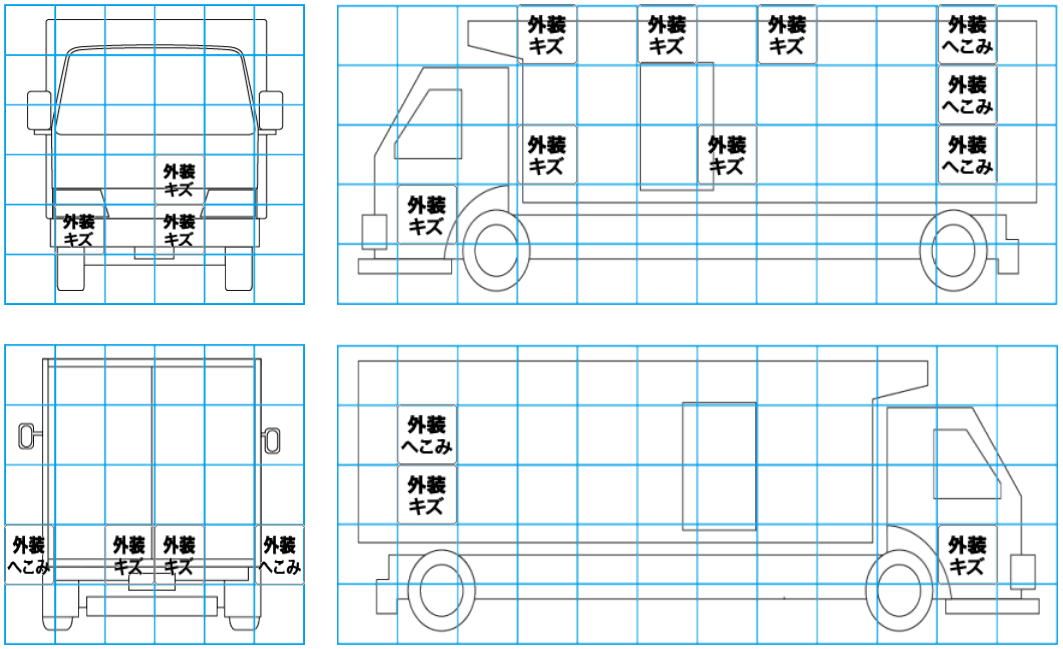
外装状態

上物名	メーカー	型式「製造番号」	年式
冷凍バン	日本フルハーフ	GLF1 「E5EK161」	平成28年
【備考】断熱材：サイド75mmリヤ75mm。ラッシングレール2段、左サイド扉片開き式、水抜き穴前方1対、90度ストッパー、庫内灯3ケ、門口左右下側凹み。			
冷凍機／直結	菱重	TDJS50A-L2 「685500950BL」	平成28年
【備考】-30℃設定　+18.7℃　→　-3.2℃　（1h）　確認。　稼動時間9600h。			
格納ゲート	新明和工業	RAK10-6475D 「S70204212」	平成28年
【備考】PG寸法：全長1550mm全幅1980mm有効長1395mm有効幅1915mm。最大荷重1000kg。ラジコン付（充電不良・作動不良）。

キャブコーション	フレーム番号	フレームのさび	飛石
有	確認済	無	飛石有(リペア 不可)
