車両チェックシート

管理番号：1138009

車名	初年度登録	型式	形状	車台番号
三菱ふそう	令和5年08月	2PG-FP74HDR	トラクタ	FP74HD-545292

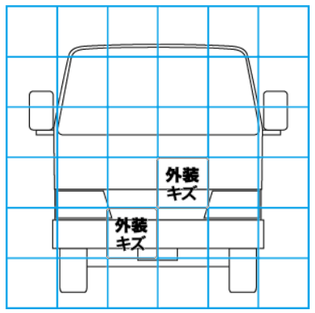
【備考】第五輪荷重11500kg。作業灯1ケ。
