車両チェックシート

管理番号：1138010

車両情報				
車名	初年度登録	型式	形状	車台番号
日野	令和3年08月	2DG-FR1AHG	アルミウィング	FR1AH-107609

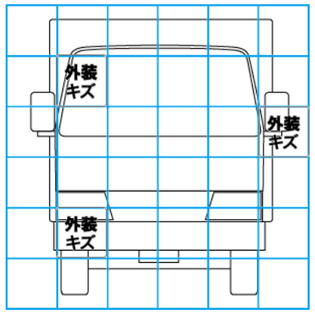
【備考】ラッシングレール２段。鳥居形引き出しフック9対。庫内灯4ケ。庫内エアサスコントローラー付。リヤ台枠凹み。左右観音扉当たりゴムブラケット割れ、欠品。パレットガイド左右1段
