車両チェックシート　　管理番号：1138012

車両情報				
車名	初年度登録	型式	形状	車台番号
いすゞ	平成28年10月	SPG-FSR90S2	アルミウィング	FSR90-7006406

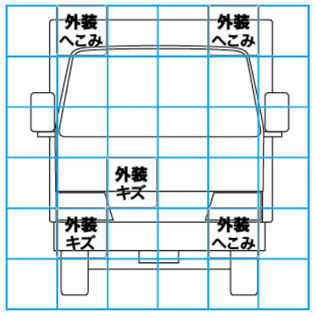
【備考】ラッシングレール２段。鳥居形引き出しフック6対。エアージョロダー4列。庫内灯4ケ。90度ストッパー。左右サイドバンパーコーナー取付ガタあり。庫内内張り割れ、穴あき。左観音扉曲がり。
