車両チェックシート　　管理番号：1138013

車両情報				
車名	初年度登録	型式	形状	車台番号
いすゞ	平成28年10月	SPG-FSR90S2	アルミウィング	FSR90-7006396
走行	**馬力**	**シフト**	**ブレーキ**	**ボディ内寸**
314,327km	240PS／177KW	M/T　６速	エアー	長：7,220 mm　幅：2,400 mm 高：2,390 mm　門高：2,290 mm

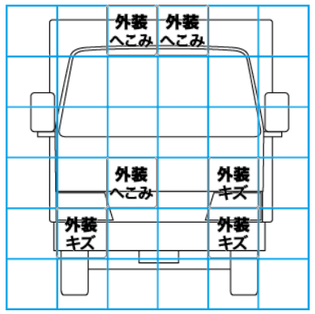
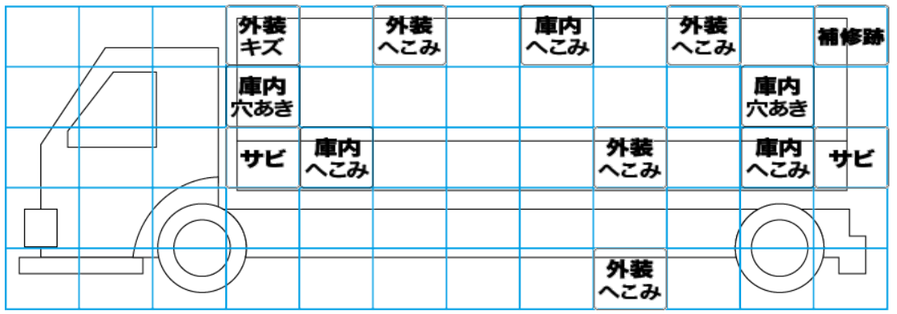
【備考】ラッシングレール２段。鳥居形引き出しフック6対。エアージョロダー4列。庫内灯4ケ。90度ストッパー。庫内ルーフ凹み(雹害)。庫内内張割れ、穴あき。前たて凹み。ボデー看板跡あり。
