車両チェックシート　　管理番号：1138025

車両情報				
車名	初年度登録	型式	形状	車台番号
日野	令和5年04月	2KG-FD2ABG	アルミウィング	FD2AB-133543
走行	馬力	シフト	ブレーキ	ボディ内寸
164,666km	240PS／177KW	M/T　６速	エアー	長：6,260 mm　幅：2,390 mm 高：2,420 mm　門高：2,330 mm

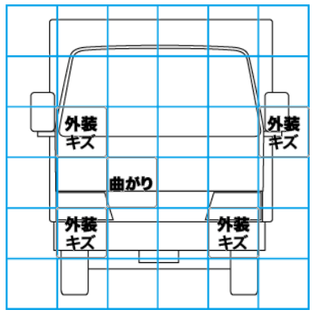
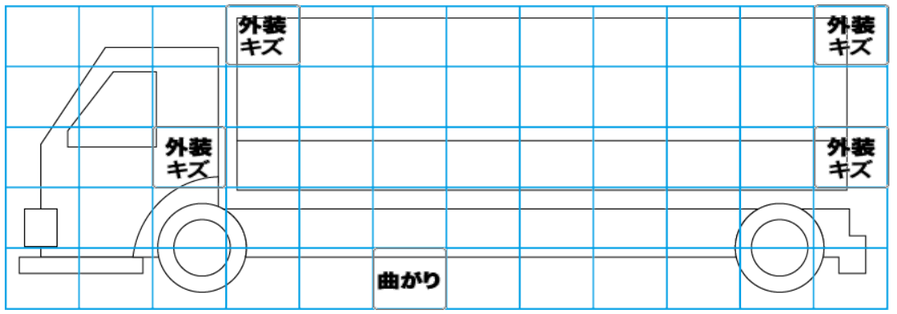
素材：スチール　備考：Ｆタイヤ段減り。スペア以外スタッドレスタイヤ。

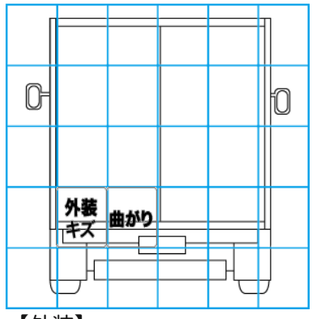
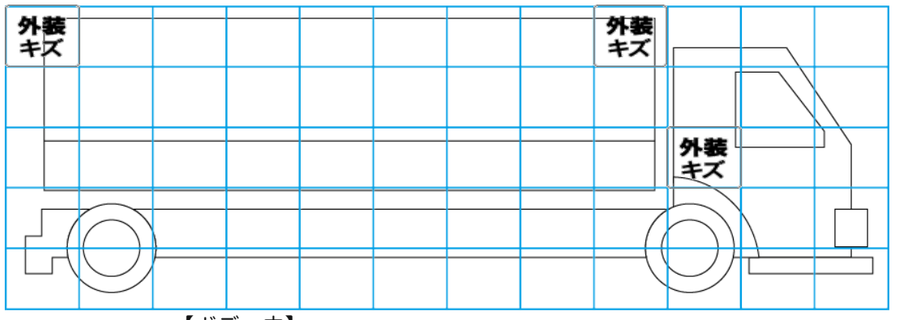
上物名	メーカー	型式「製造番号」	年式
アルミウイング	トランテックス	「W096J27」	令和5年
【備考】ラッシングレール２段。LED庫内灯3ケ。引き出しフック5対。庫内キズ汚れ。右側工具箱。			
格納ゲート/ラジコン	トランテックス	TRAK10-6495D 「S2302009217」	令和5年02月
【備考】最大昇降荷重1000kg。全長1550 mm。全幅2440 mm。有効幅2310 mm。キャスターストッパー迄1390 mm。庫内リモコン。ラジコン。			
【備考】
