車両チェックシート

管理番号：1138026

車名	初年度登録	型式	形状	車台番号
日野	令和5年01月	2KG-FD2ABG	アルミウィング	FD2AB-131874

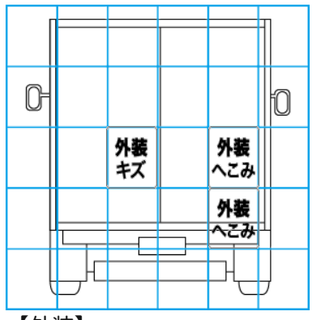
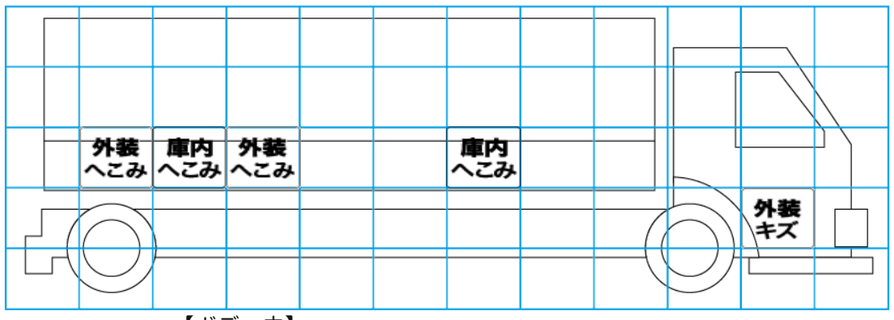
上物仕様

上物名	メーカー	型式「製造番号」	年式
アルミウイング	トランテックス	「W096J47」	令和5年
【備考】ラッシングレール２段。鳥居形引き出しフック5対。庫内灯3ケ。庫内キズ、凹み。左門口下部亀裂あり。			
格納ゲート/ラジコン	トランテックス	TRAK10-6495D 「S2211006032」	令和5年
【備考】PG寸法：全長1555mm、全幅2380mm、有効長1290mm、有効幅2310mm。最大荷重1000kg。ラジコン付。庫内リモコン欠品。			
【備考】
