車両チェックシート　　管理番号：1138028

車両情報				
車名	初年度登録	型式	形状	車台番号
日野	令和4年07月	2KG-FD2ABG	アルミウィング	FD2AB-129179

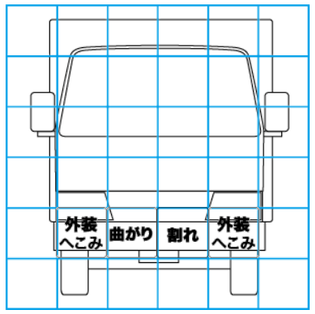
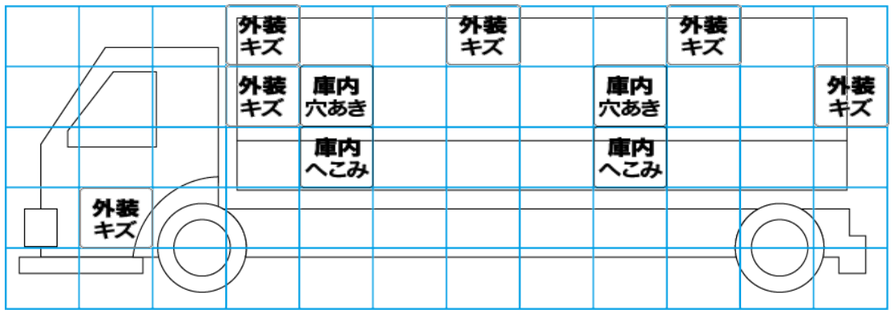
タイヤ残量

5	5	
	—	—	
4	11	4	3
—	—	—	—
スペア		4	—

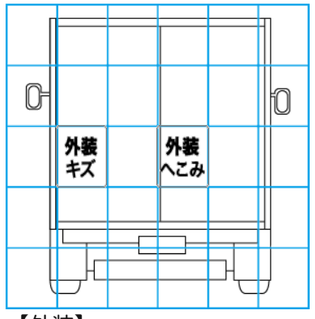
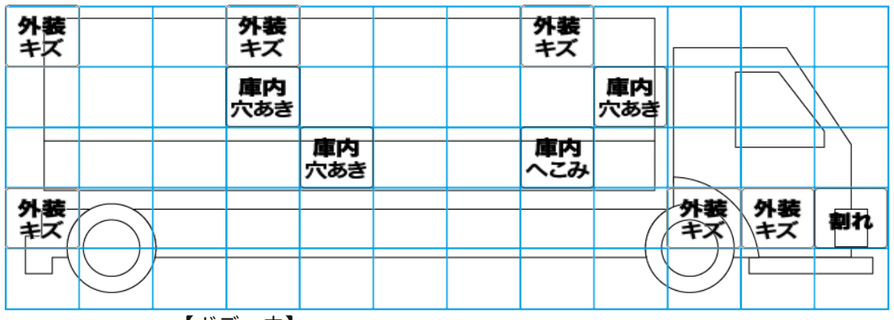
タイヤサイズ

225/80R17.5	225/80R17.5	
	—	—	
225/80R17.5	225/80R17.5	225/80R17.5	225/80R17.5
—	—	—	—
スペア		225/80R17.5	—

素材：スチール　備考：
