車両チェックシート

管理番号：1138030

車両情報				
車名	初年度登録	型式	形状	車台番号
いすゞ	令和3年06月	2RG-FRR90T2	アルミウィング	FRR90-7168559

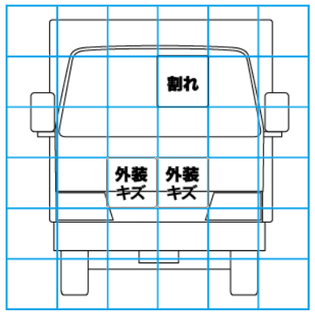
【備考】煽り 2方開　セイコーラック 1対　鳥居型引出しフック 5対　LED庫内灯 3個
