車両チェックシート

管理番号：1138031

車名	初年度登録	型式	形状	車台番号
UDトラックス	令和3年03月	2PG-GK5AAD	トラクタ	JNCMBP0A8MU058685

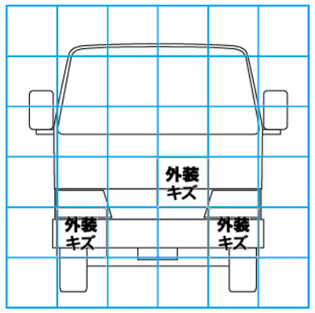
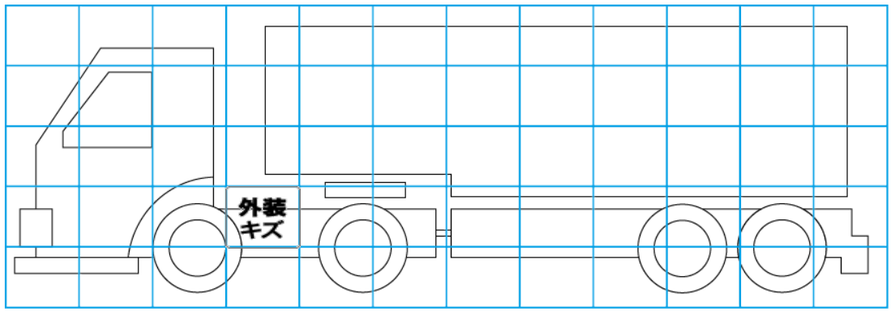
【備考】第五輪荷重11500kg。スライドカプラ。作業灯1ケ。バッテリースイッチ付。ウイング用配線カプラー付。
