車両チェックシート　　管理番号：1138033

車両情報				
車名	初年度登録	型式	形状	車台番号
三菱ふそう	令和1年06月	TPG-FBA00	冷凍バン	FBA00-570340

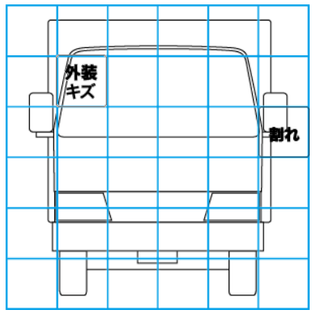
【備考】左側スライド式サイドドア。ラッシングレール1段。エアリブ。R観音90度ストッパー。床面スノコ板。水抜き穴前側2箇所。断熱厚みサイド50 mmリア50 mm。スノコから高さ1840mm。

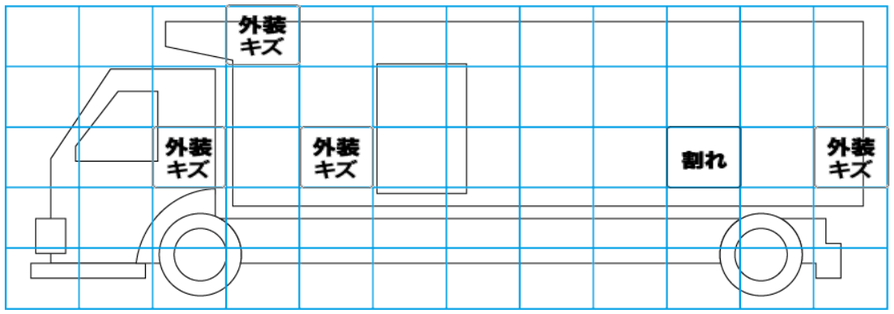
直結	東プレ	XV21LOC-R 「H181872」	平成30年07月

【備考】-30℃設定。1時間運転24℃→-12℃確認(外気温23℃)。積算運転時間エンジン:8408時間。
