車両チェックシート

管理番号：1138038

車両情報				
車名	初年度登録	型式	形状	車台番号
日野	平成29年10月	TKG-FD7JLAG	冷凍ウィング	FD7JLA-25705
走行	馬力	シフト	ブレーキ	ボディ内寸
836,120km	240PS／177KW	M/T　６速	エアー	長：6,230 mm　幅：2,360 mm 高：2,290 mm　門高：2,210 mm

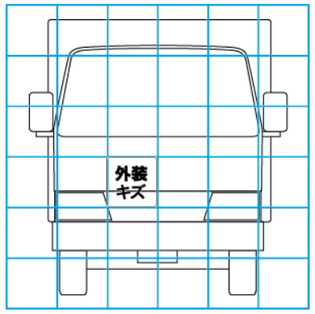
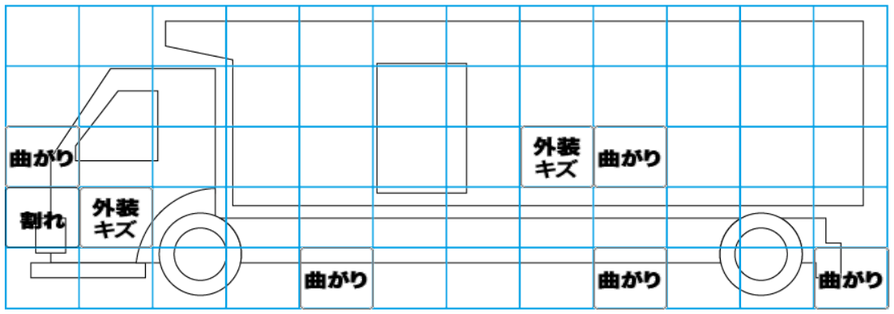
直結/スタンバイ	菱重	TDJS50A-L2	平成29年

【備考】外気温＋24℃　-30℃設定　+24.5℃　→　+3℃　稼働時間3857h
