車両チェックシート　　管理番号：1138044

車両情報				
車名	初年度登録	型式	形状	車台番号
いすゞ	令和1年08月	TPG-NPR85AR	平ボディ	NPR85-7089672

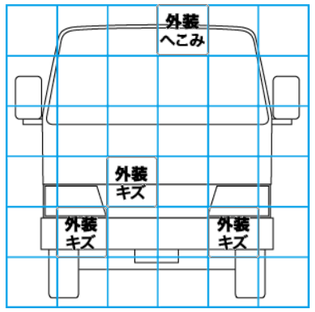
【備考】引出しフック3対。前方左右プロテクター曲がり。右煽りセイコーラック折れ。床板腐食穴、前方補修有。
