車両チェックシート　　管理番号：1138057

車名	初年度登録	型式	形状	車台番号
UDトラックス	令和3年06月	2PG-GK5AAB	トラクタ	JNCMB22A1MU061671

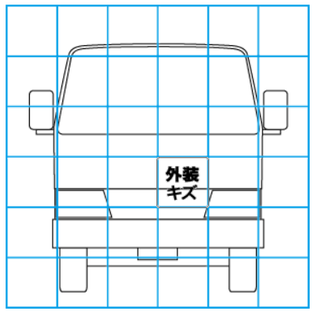
【備考】第五輪荷重11500kg。作業灯1ケ。バッテリースイッチ(ウイング用)付。ウイング用配線カプラー。カプラーガイド、フレーム、クロスメンバー曲がり有。
