車両チェックシート　　管理番号：1138062

車両情報				
車名	初年度登録	型式	形状	車台番号
日野	平成28年05月	QKG-FR1EXEJ	冷凍バン	FR1EXE-14139

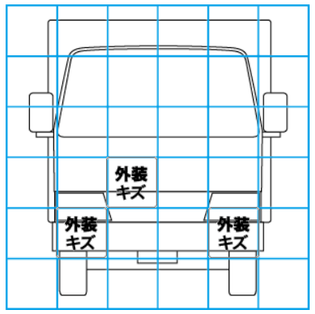
【備考】断熱:リヤ、サイド共に75mm。ジョロダーレール4列。ラッシングレール3段。左右上部LED庫内灯。水抜き穴前後2対。左サイド扉2ヶ所。間仕切り付。観音扉4枚式。左サイドバンパー前方上部コーナーカバー1部欠品。
