車両チェックシート

管理番号：1138066

車両情報				
車名	初年度登録	型式	形状	車台番号
三菱ふそう	令和3年09月	2RG-FEAV0	ドライバン	FEAV0-590479

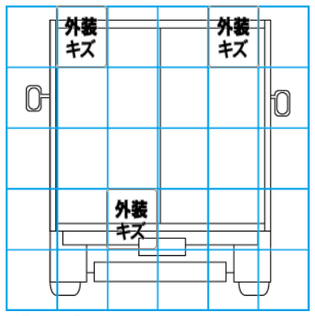
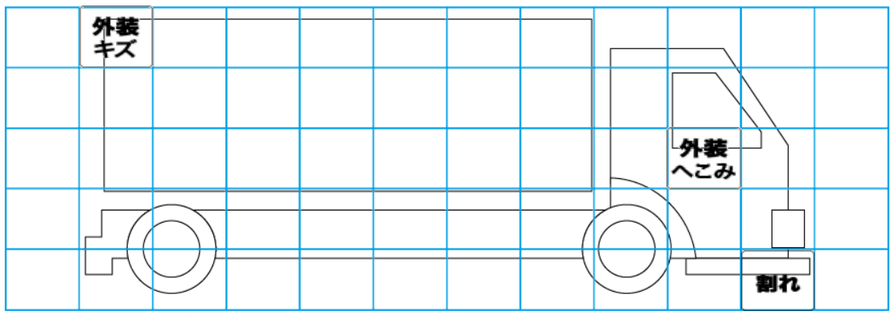
タイヤサイズ

205/70R17.5	205/70R17.5	
	—	—	
205/70R17.5	205/70R17.5	205/70R17.5	205/70R17.5
—	—	—	—
スペア		205/70R17.5	—
