車両チェックシート　　管理番号：1138067

車両情報				
車名	初年度登録	型式	形状	車台番号
いすゞ	令和1年07月	TPG-NPR85AN	冷凍バン	NPR85-7090696
走行	**馬力**	**シフト**	**ブレーキ**	**ボディ内寸(ロング)**
245,289km	150PS／110KW	M/T　６速	バキューム	長：4,340 mm　幅：1,930 mm 高：1,850 mm　門高：1,840 mm

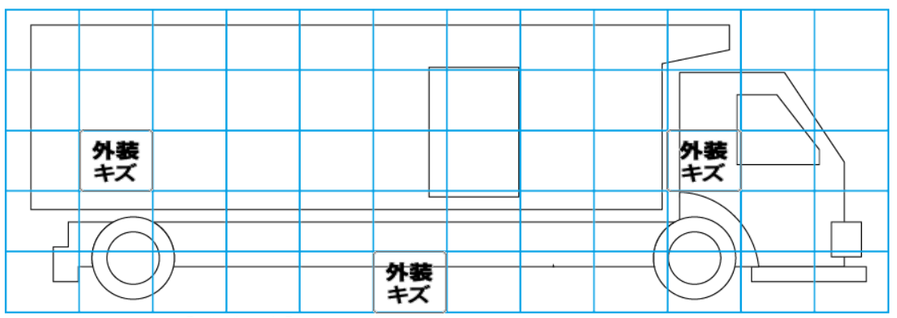
外装状態

キャブコーション	フレーム番号	フレームのさび	飛石	免許証の種類
有	確認済	無	点傷有	準中型

外装キズ	外装へこみ	うき	曲がり	サビ	補修跡	割れ

庫内キズ	庫内へこみ	庫内穴あき	床汚れ
