車両チェックシート

管理番号：1138068

車名	初年度登録	型式	形状	車台番号
三菱ふそう	平成24年02月	LKG-FU54VZ	コンテナ車	FU54VZ-501949

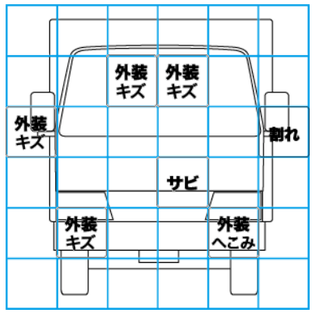
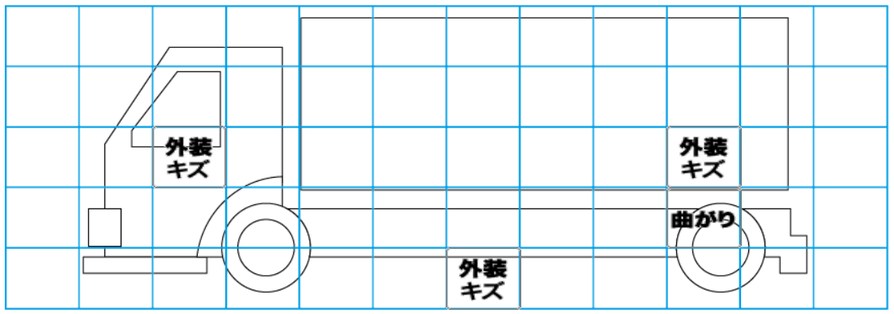
【備考】半自動式中央緊締装置2対、JRコンテナ2個積み、ツイストロック6対。右側バスケット。左側ステンレス工具箱。
