車両チェックシート　　管理番号：1138070

車両情報				
車名	初年度登録	型式	形状	車台番号
いすゞ	令和1年07月	TKG-NPS85AR	平ボディ	NPS85-7005836

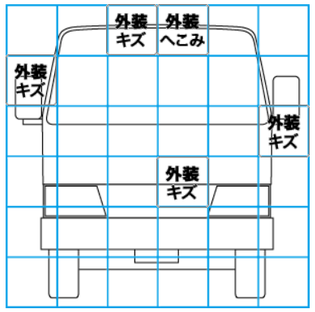
【備考】煽り 3方開　セイコーラック 1対　ロープフック：サイド 9対／リヤ 4ヶ所
