車両チェックシート

管理番号：1138071

車名	初年度登録	型式	形状	車台番号
日野	令和1年10月	2RG-XZC605M	平ボディ	XZC605-0025966

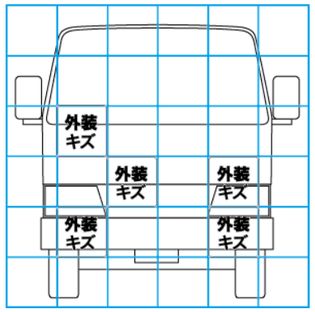
【備考】煽り 3方開　セイコーラック 1対　ロープフック：サイド 6対／リヤ 2ヶ所　床板 割れ･穴あき
