車両チェックシート

管理番号：1138073

車両情報				
車名	初年度登録	型式	形状	車台番号
日産	令和3年10月	CBF-SQ1F24	平ボディ	SQ1F24-043216
走行	**馬力**	**シフト**	**ブレーキ**	**ボディ内寸(ショート)**
56,456km	130PS／96KW	M/T　５速	バキューム	長：2,860 mm　幅：1,610 mm 高：380 mm　門高： mm

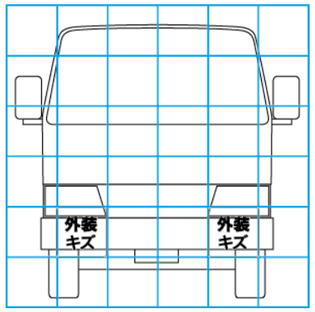
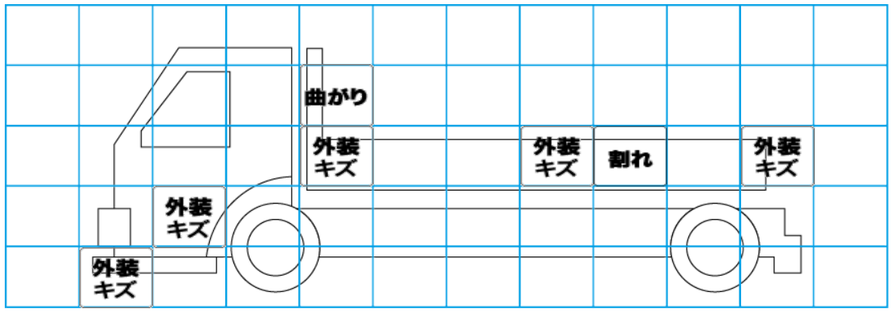
【備考】前タテ角出し付。床板腐食割れ、穴あき有り。前タテ左曲がり。
