車両チェックシート

管理番号：1138075

車名	初年度登録	型式	形状	車台番号
いすゞ	令和1年08月	TPG-NPR85AR	Wキャブ平	NPR85-7090834

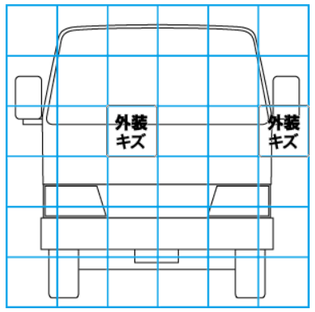
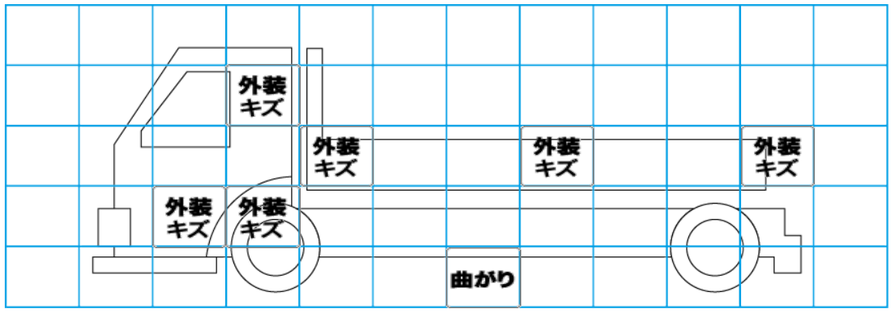
【備考】前タテ内張割れ。煽り傷。
