車両チェックシート

管理番号：1138081

車両情報				
車名	初年度登録	型式	形状	車台番号
日野	令和6年03月	2KG-XZU722M	冷凍バン	XZU722-0012170

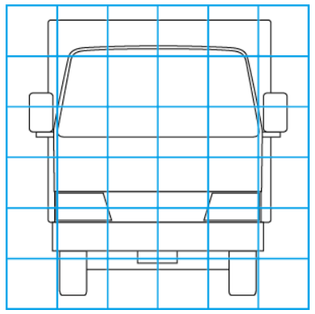
【備考】断熱材：リヤ７５mm、サイド５０mm。ラッシングレール２段。庫内灯３個。水抜き穴前後2対。左サイド扉後開き式。リヤ、サイド扉９０度ストッパー付。リヤ保冷カーテン付。

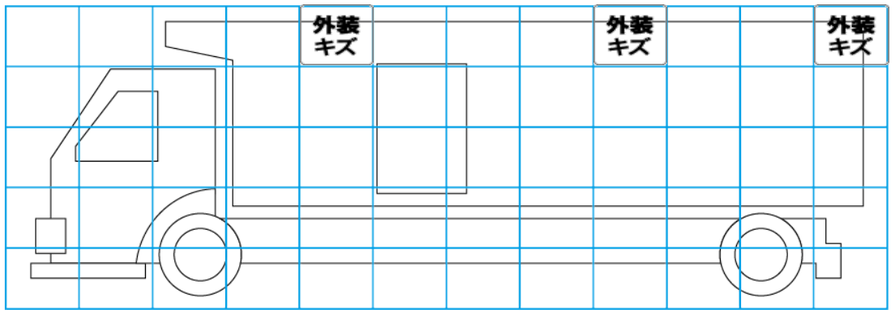
直結/スタンバイ	菱重	TDJS40J-2L2 「4A1700005BL」	令和6年

【備考】外気温１３℃　－３０℃設定　＋１１.０℃→　－１４.５℃　1h 確認。稼働時間１３９６h。スタンバイ付（ケーブル欠品）。
