車両チェックシート　　管理番号：1138084

車両情報				
車名	初年度登録	型式	形状	車台番号
三菱ふそう	令和5年08月	2PG-FP74HDR	トラクタ	FP74HD-545293

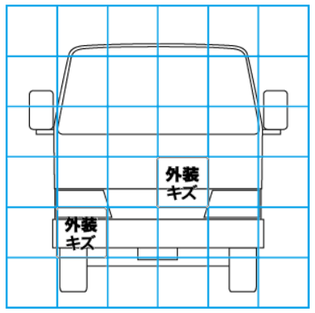
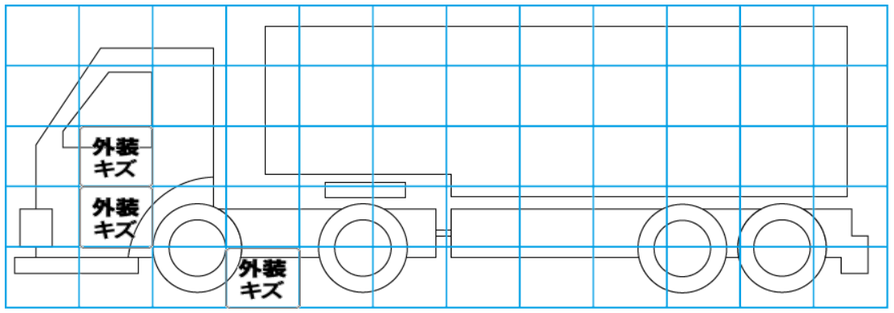
【備考】キャパシティ13000kg。第五輪荷重11500kg。作業灯1ケ。
