車両チェックシート

管理番号：1138089

車名	初年度登録	型式	形状	車台番号
日野	令和3年03月	2RG-XZU650M	クレーン付平	XZU650-0012687

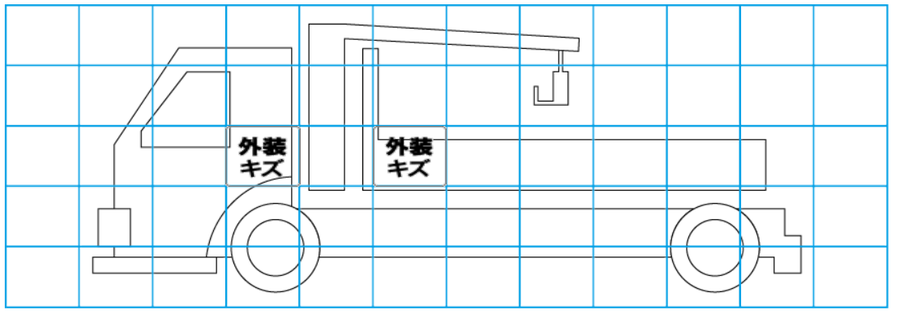
クレーン３段/ラジコン	タダノ	TM-ZX293HRSA 「LC0275」	令和3年02月

【備考】３段ブーム。２.93ｔ。ワイド幅アウトリガー。フックイン。敷板１対。ラジコン付。警報仕様(定格荷重指示装置付)。
