車両チェックシート

管理番号：1138092

車両情報				
車名	初年度登録	型式	形状	車台番号
UDトラックス	平成30年07月	2PG-CD5CE	アルミウィング	JNCMB02C0JU033037

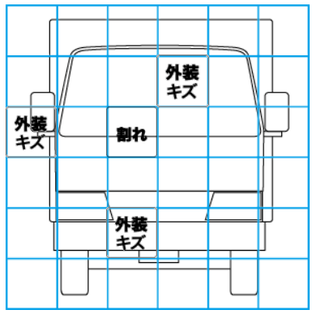
【備考】ラッシングレール３段(下１段荷箱後方より半分まで)。パレティナガイド。LED庫内灯4ケ。引き出しフック9対。観音内壁収納左右1対。床板中央張り替え。庫内キズ汚れ。右側ステンレス工具箱。

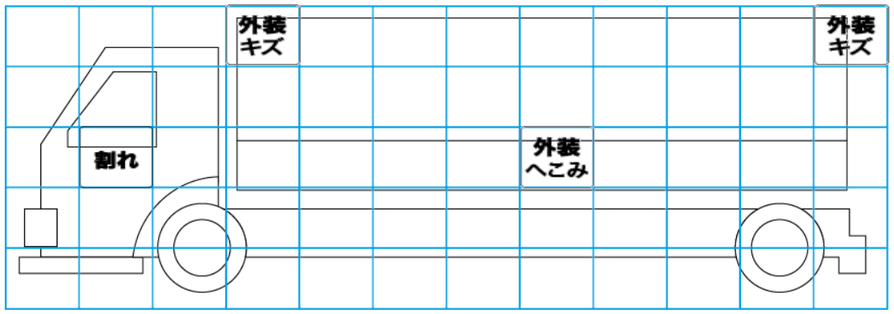
格納ゲート	極東開発工業	CG1002K-B3MRA2 「18T066527N」	平成30年06月

【備考】最大昇降荷重1000kg。全長1570 mm全幅2430有効幅2310 mmキャスターストッパー迄1380 mm。庫内リモコン。キャスターストッパーロック破損。ゲート固定右側破損。
