車両チェックシート

管理番号：1138093

車名	初年度登録	型式	形状	車台番号
三菱ふそう	平成29年09月	TKG-FK64F	アルミウィング	FK64F-595372

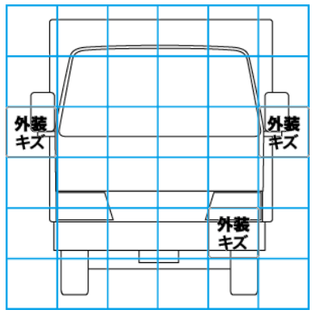
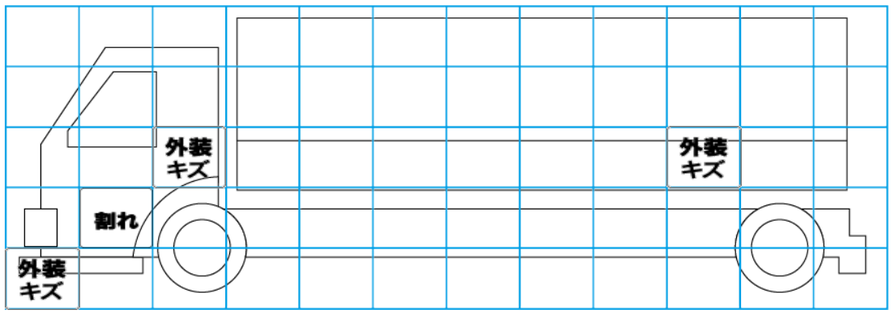
タイヤ残量

8	8	
	—	—	
4	5	5	3
—	—	—	—
スペア		5	—

素材：スチール　備考：全タイヤスタッドレス。スペアタイヤ以外、再生タイヤ。

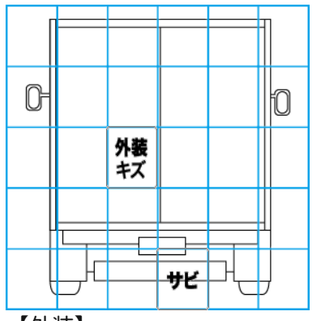
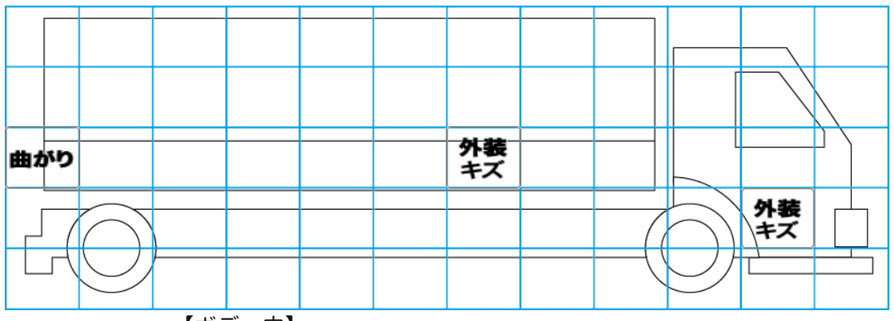
上物仕様

上物名	メーカー	型式「製造番号」	年式
アルミウイング	パブコ	「789C9076」	平成29年
【備考】ラッシングレール２段、LED庫内灯3ケ、引き出しフック6対。庫内キズ汚れへこみ。R跳ね上げ扉。			
跳ね上げゲート	パブコ	PRAM10-1455 「S80605993」	平成29年06月
【備考】全長1550mm。全幅2340mm。有効幅2180mm。キャスターストッパー迄1320mm。庫内リモコン。最大昇降質量1000kg			
【備考】
