車両チェックシート

管理番号：1138094

車両情報				
車名	初年度登録	型式	形状	車台番号
東邦	平成29年04月	-TF36H2C3	平トレーラー	TF36H2C3-88140
走行	馬力	シフト	ブレーキ	ボディ内寸
			エアー	長：12,010 mm 幅：2,450 mm 高： mm 門高： mm

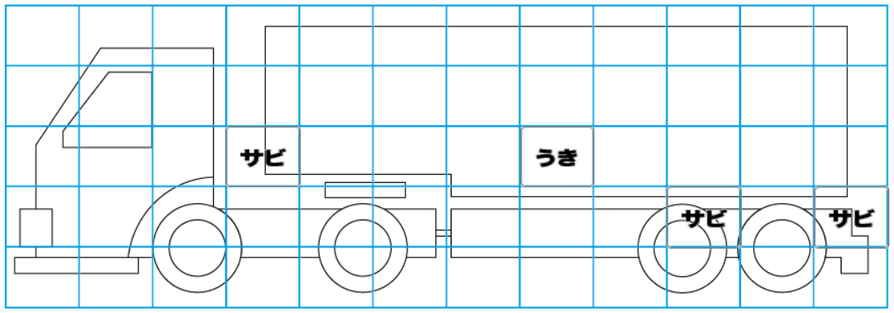
【備考】スタンション穴40ケ。スタンション穴埋め材14ケ、前立てシート載せ。床フック8ケ。強化フック左右24対、後ろ4ケ。ロープフック左右21対、前4ケ。右側バスケット、バスケットロープフック3対。左側工具箱2ケ。横根太腐食。床板うき。
