車両チェックシート

管理番号：1138097

車名	初年度登録	型式	形状	車台番号
日野	平成26年09月	QPG-FN1AWDA	幌ウィング	FN1AWD-10195

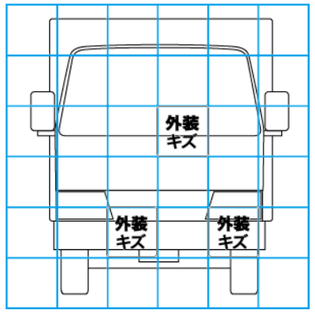
【備考】ロープフック左右22対。LED庫内灯2ケ。セイコーラック。庫内キズ汚れへこみ。工具箱左右各1。看板跡。

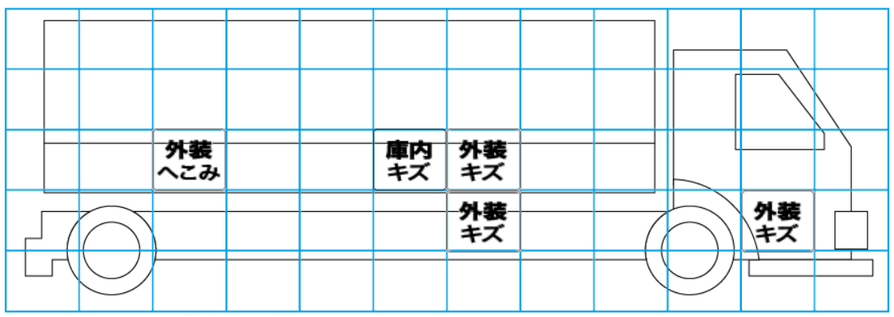
キャブコーション	フレーム番号	フレームのさび	飛石	免許証の種類
有	確認済	無	点傷有	大型

外装キズ	外装へこみ	うき	曲がり	サビ	補修跡	割れ	庫内キズ	庫内へこみ	庫内穴あき	床汚れ
