車両チェックシート　　管理番号：1138101

車両情報				
車名	初年度登録	型式	形状	車台番号
三菱ふそう	平成20年11月	BDG-FU54JZ	アルミウィング	FU54JZ-552024

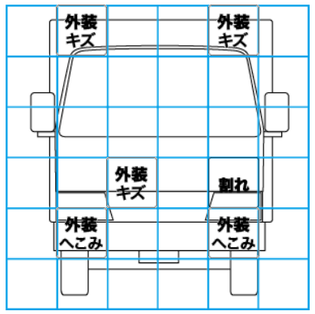
【備考】ラッシングレール２段。ジョロダーレール4列。鳥居形引き出しフック23対。庫内灯4ケ。スタンション穴2ケ。スタンション2本。ウイングスイッチ前後2対。床キズあり。
