車両チェックシート

管理番号 : 1138102

上物名	メーカー	型式「製造番号」	年式
キャリアトレーラー	浜名ワークス	HST109HJTD 「HST109HJTD-029」	平成18年07月

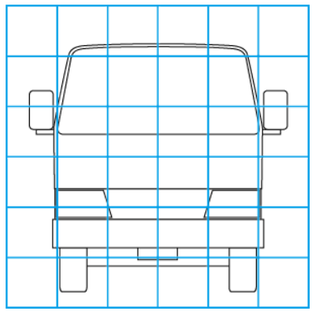
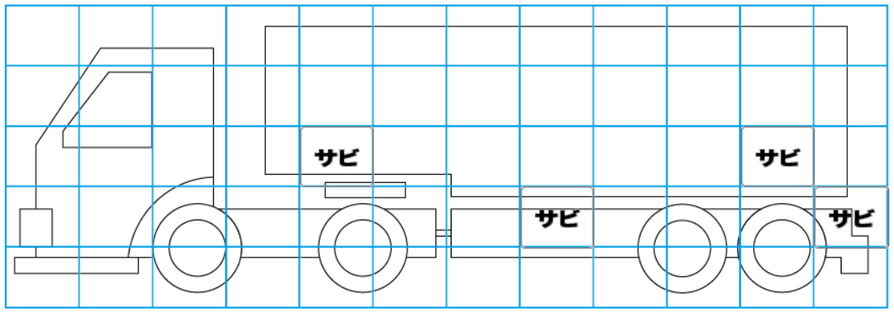
【備考】6台積み。下段Rプラットホーム右前シリンダ不動。油圧スライド車軸。歩み板落下防止パネルヒンジ破損。作業灯6ケ。荷台さびキズ有り。
