車両チェックシート　　管理番号：1138105

車両情報				
車名	初年度登録	型式	形状	車台番号
三菱ふそう	令和7年03月	2RG-FBAV0	冷凍バン	FBAV0-610217

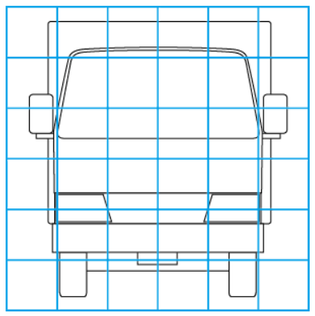
【備考】断熱リヤ、サイド共に75mm。ラッシングレール1段。庫内灯1ケ。前方水抜き穴2ケ。90度ストッパー。左スライド式サイド扉。

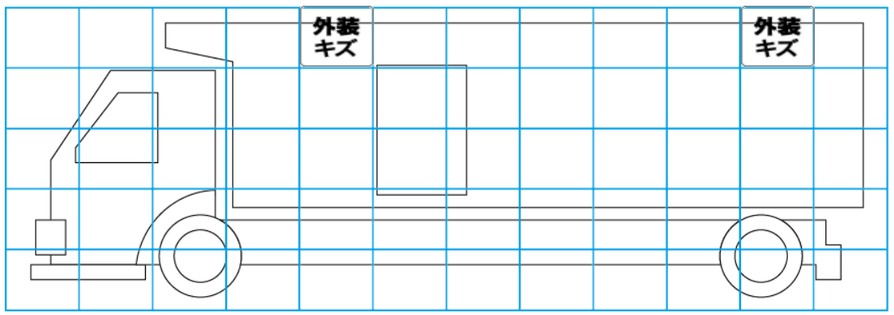
直結	菱重	TDJS30J-1L2 「6A0100056BL」	令和7年

【備考】外気温+30℃ -30℃設定　+28℃　→　-10.8℃　確認（1ｈ）　稼働時間225h。
2026年4月　ユニット不具合あり菱重にて新品に交換
