車両チェックシート　　管理番号：1138110

車両情報				
車名	初年度登録	型式	形状	車台番号
日野	平成28年07月	QPG-FR1EXEG	シャーシ	FR1EXE-14374

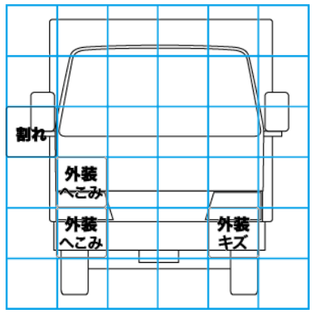
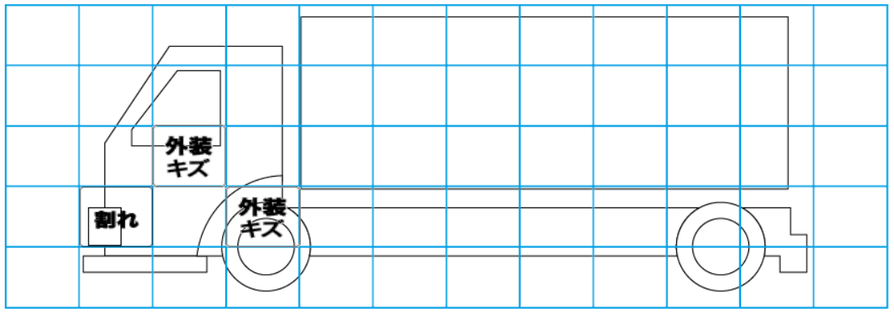
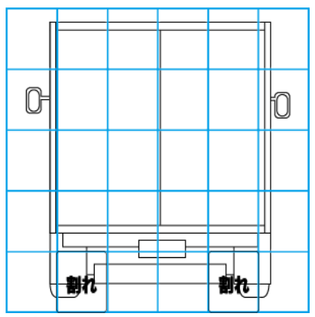
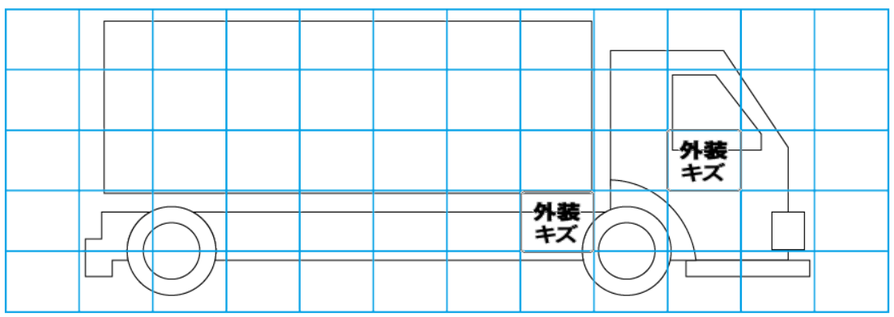
外装状態

キャブコーション	フレーム番号	フレームのさび	飛石	免許証の種類
有	確認済	小	無	大型

外装キズ	外装へこみ	うき	曲がり	サビ	補修跡	割れ
