車両チェックシート

管理番号：1138112

車名	初年度登録	型式	形状	車台番号
三菱ふそう	平成24年01月	SKG-FBA60	ダンプ	FBA60-501488

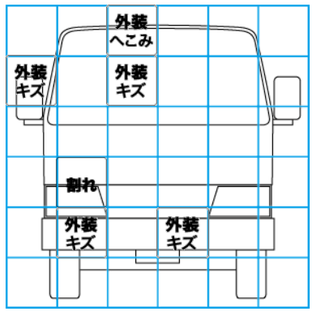
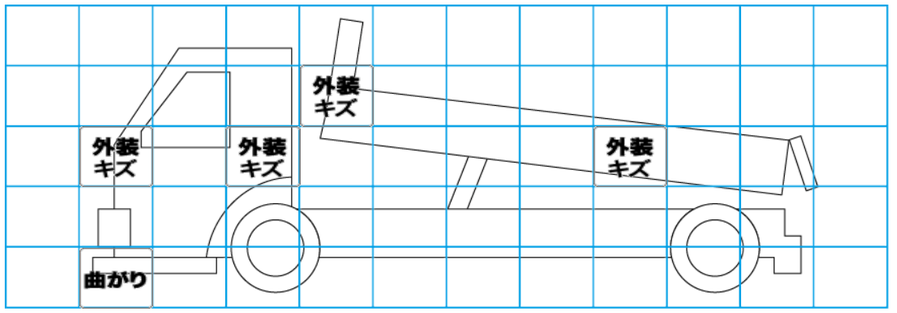
【備考】手動コボレーン。左右アオリ上端アングル溶接。船底型。前壁アングル補強。ロープフック左右5対。作業灯1ケ。荷台キズへこみサビ。左側バスケット。左側スコップ掛け。
