車両チェックシート

管理番号：1138113

車両情報				
車名	初年度登録	型式	形状	車台番号
日野	令和8年04月	2WG-XZU606N	冷凍バン	XZU606-0002470

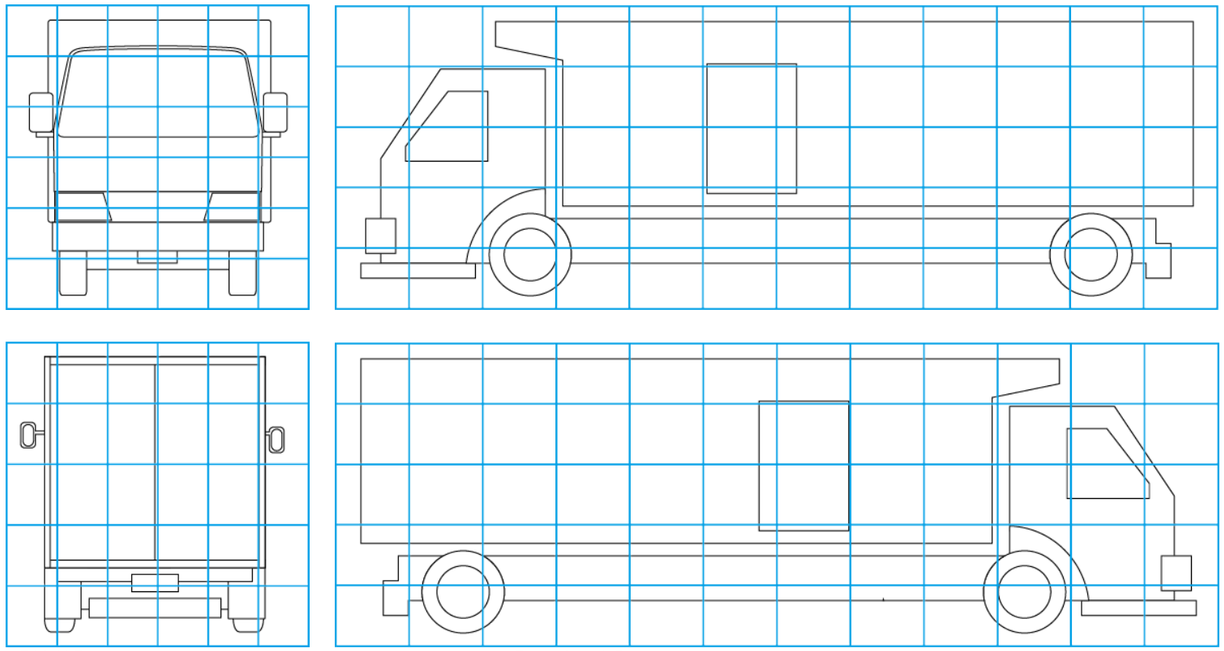
外装状態

キャブコーション	フレーム番号	フレームのさび	飛石	免許証の種類
有	確認済	無	無	準中型

外装キズ	外装へこみ	うき	曲がり	サビ	補修跡	割れ	庫内キズ	庫内へこみ	庫内穴あき	床汚れ
