車両チェックシート　　管理番号：1138118

車両情報				
車名	初年度登録	型式	形状	車台番号
三菱ふそう	令和5年06月	2KG-FK65F	アルミウィング	FK65F-610947
走行	**馬力**	**シフト**	**ブレーキ**	**ボディ内寸**
193,380km	220PS／162KW	M/T　６速	エアー	長：6,240 mm　幅：2,405 mm 高：2,405 mm　門高：2,300 mm

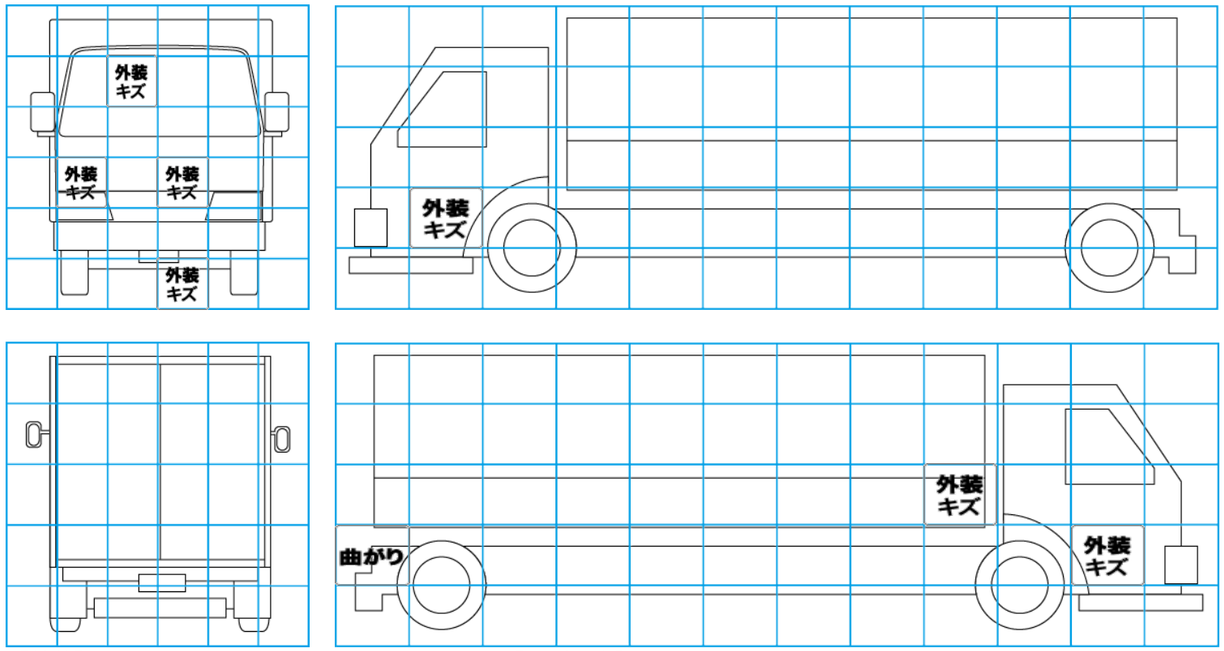
外装状態				
キャブコーション	フレーム番号	フレームのさび	飛石	免許証の種類
有	確認済	無	無	中型

特記事項	キャブ内 傷･汚れ･ビス穴固着　エンジンキー 1本（メインキー 1本）　キーレスリモコン 1個　ボディキー 1本※キーシリンダー
記録簿	有（R7/10）

【外装】

外装キズ	外装へこみ	うき	曲がり	サビ	補修跡	割れ

【ボデー内】

庫内キズ	庫内へこみ	庫内穴あき	床汚れ
