車両チェックシート

管理番号：1138120

車両情報				
車名	初年度登録	型式	形状	車台番号
いすゞ	令和1年03月	2RG-FRR90S2	アルミウィング	FRR90-7135087

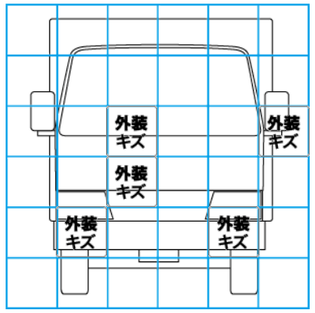
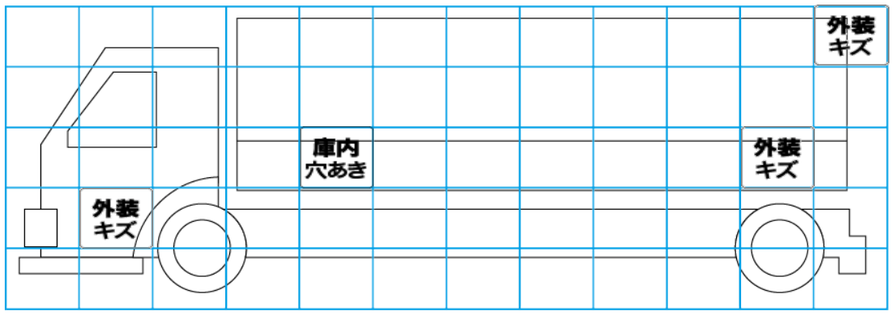
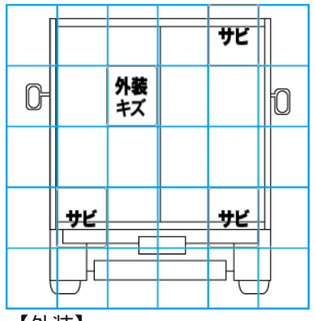
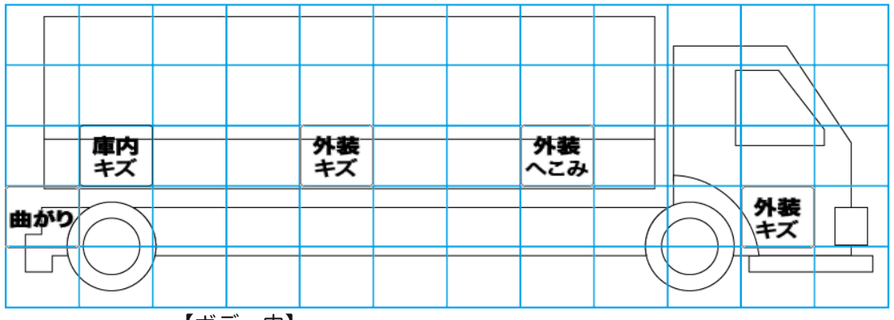
【備考】ラッシングレール2段。鳥居型引出しフック5対。庫内灯3ケ。床板削れ、割れ。

キャブコーション	フレーム番号	フレームのさび	飛石	免許証の種類
有	確認済	小	飛石有(リペア 可)	中型
