# 車両チェックシート

管理番号：1138122

| 車名 | 初年度登録 | 型式 | 形状 | 車台番号 |
|---|---|---|---|---|
| 日野 | 平成30年11月 | TPG-XZU655M | 平ボディ | XZU655-0010427 |

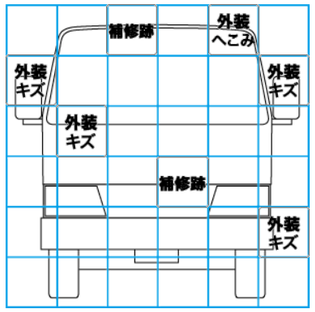
【備考】床板張替え済。アオリ枠補修ペイント有り。
