車両チェックシート

管理番号 : 1237016

車名	初年度登録	型式	形状	車台番号
三菱ふそう	令和1年03月	TPG-FEB50	ドライバン	FEB50-571741

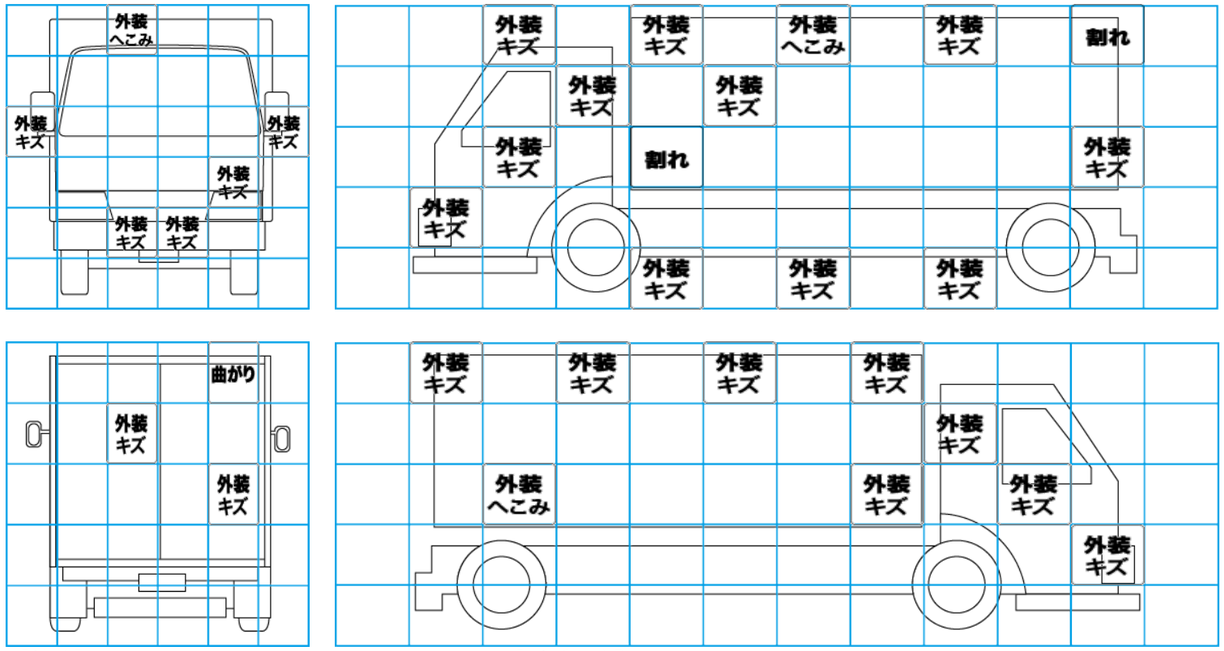
外装状態

特記事項	エンジンキー1本、ドアロックリモコン1ケ、R左ショックにじみ、キャブルーフ凹み及びキズ有り、運転席ドア灰皿破損、助手席ドア灰皿欠損、助手席ドア内張テープ固定、室内汚れ バッテリーサイズ:75D23L、120D31L
記録簿	有（R3/3、R4/3　R7/10）

【備考】年式違い、看板跡、ラッシングレール２段、LED庫内灯2ケ、R3枚扉、R扉90度ストッパー、左側スライド式サイドドア(開閉固い)、庫内キズ汚れ、前壁キックパネル外れ、左側工具箱

キャブコーション	フレーム番号	フレームのさび	飛石
有	確認済	無	無
