車両チェックシート

管理番号：1237047

車名	初年度登録	型式	形状	車台番号
三菱ふそう	平成27年07月	QKG-FV60VY	土砂禁ダンプ	FV60VY-510108

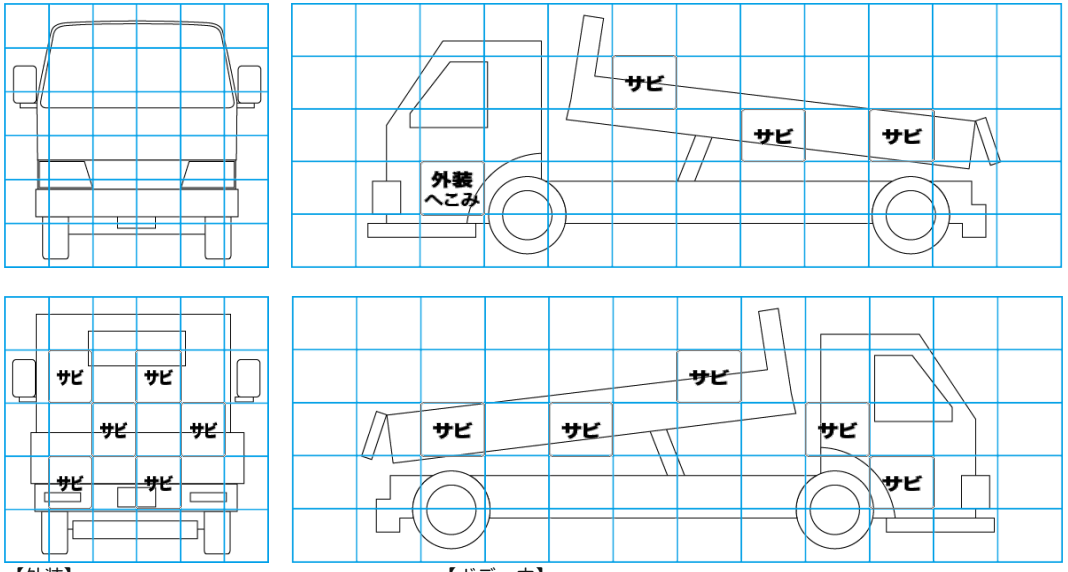
外装状態

特記事項　フロント右コーナーパネルタイラップにて固定　キャブ内 傷･汚れ 有り
メインキー1本　キーレスリモコン1個　燃料タンクキー1本
バッテリーサイズ（個数）：155G51（2個）

キャブコーション	フレーム番号	フレームのさび	飛石
有	確認済	無	点傷有
