車両チェックシート

管理番号：1237103

車名	初年度登録	型式	形状	車台番号
三菱ふそう	令和5年05月	2PG-FS74HZ	アルミウィング	FS74HZ-541359

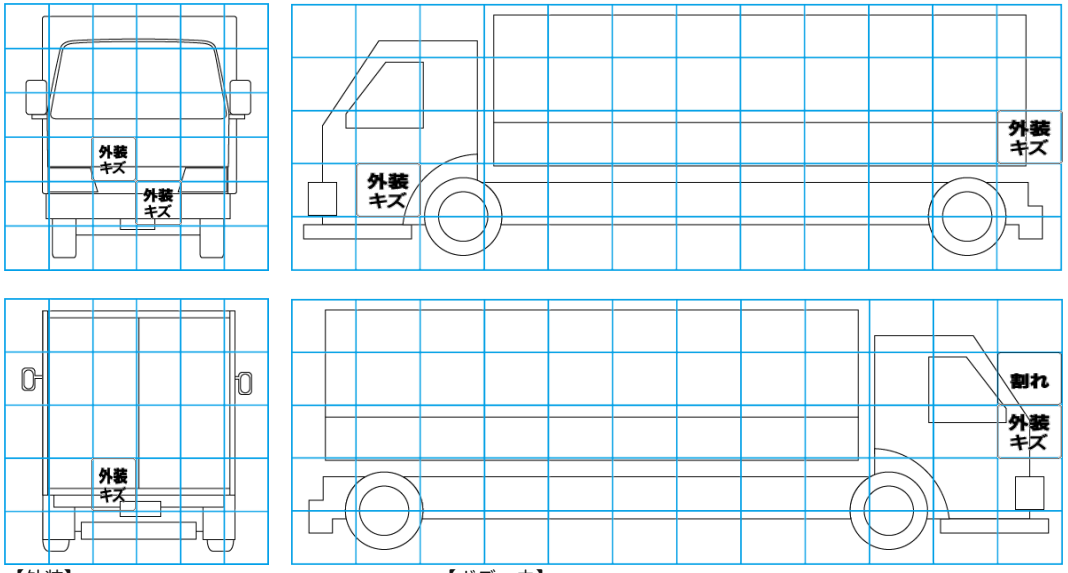
外装状態

特記事項	キャブ内キズ・汚れ有。アイドリングストップ付き。フロントアブソーバー左右にじみ。右ピラーバイザー割れ。 スマートキー2個。ボディーキー1本（固着のため使用不可）。
記録簿	無（）

キャブコーション	フレーム番号	フレームのさび	飛石
有	確認済	無	点傷有

外装キズ	外装へこみ	うき	曲がり	サビ	補修跡	割れ	庫内キズ	庫内へこみ	庫内穴あき	床汚れ
