車輌状態調査票

管理番号 353743　　鍵番号

調査日 R8 年 11 月 7 日

メーカー	いすゞ	型式	TPG-NJR85A	サイズ	大型 増t (中型) 小型 牽引 他
通称	エルフ	車台番号	NJR85-7075931		
年式	R1 年 6 月	定員	3 人	最大積載	2,000 kg
車検期間	年 月 日 車検切れ	一時抹消		走行距離	88,414 km

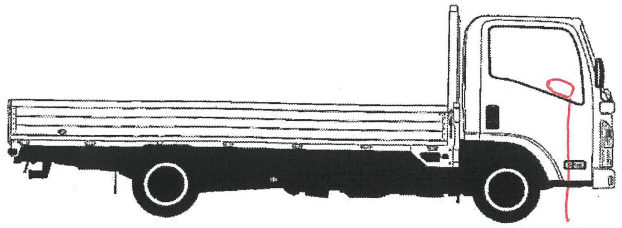
交換済
