VEHICLE CONDITION REPORT

# 車輌状態表

| 管理No | 車名 | 形状 | | |
|---|---|---|---|---|
| G-03020 | フォワード | 低温冷凍車　パワーゲート　ベッド付　リアエアサス　ワイド　増トン | | |

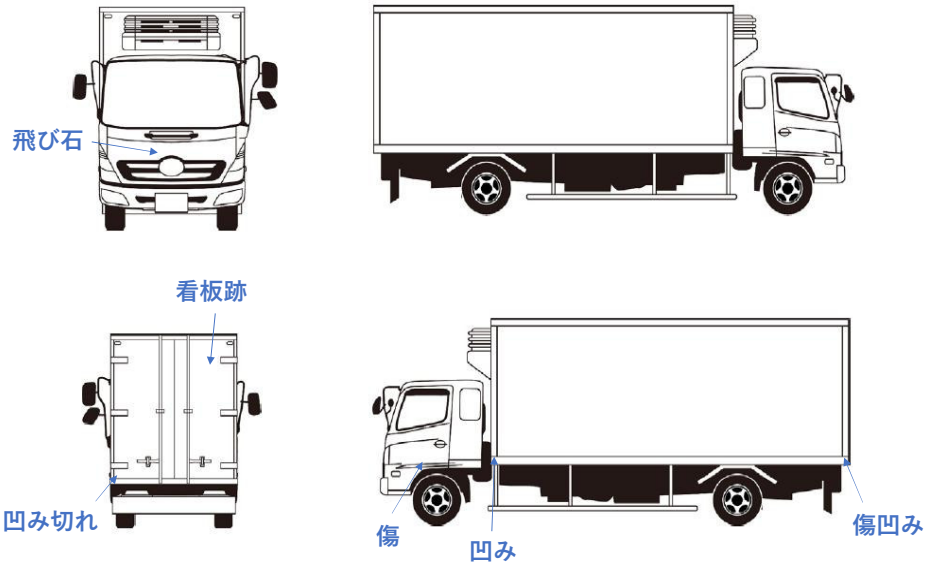
飛び石有

各所錆(錆落とし、仕上げ済)

・庫内各パネル凹み傷
・パワーゲートアームシリンダーオイル滲み
・パワーゲートデッキ裏錆
