車輌状態表

VEHICLE CONDITION REPORT

管理No	車名	形状
G-04438	ギガ	ダンプ　2デフ

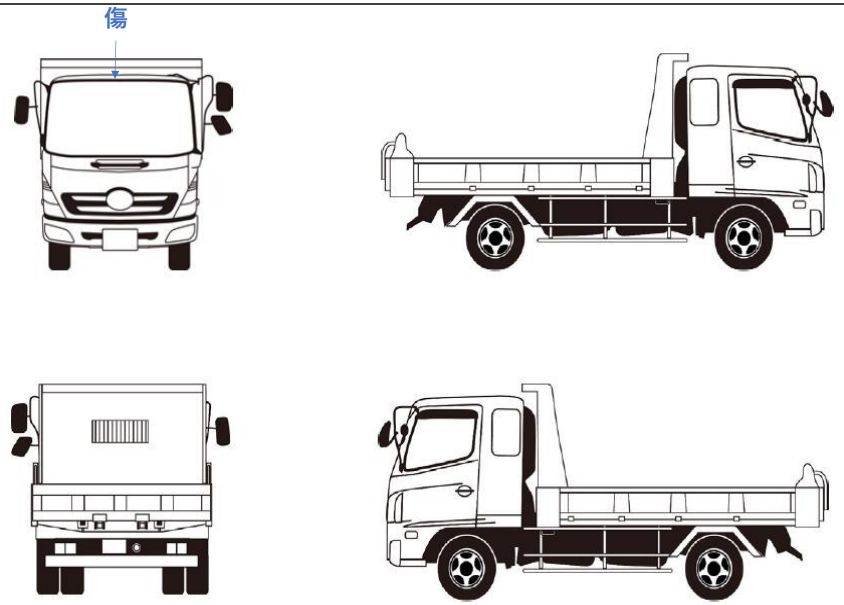
フロントガラス
飛び石有

修復歴	修復箇所
無し

エンジン状態	ミッション、デフ状態
良好	左リアアクスルズレ

フレーム状態	車輌状態
フレーム付着物 サブフレーム所々錆小	・コボレーンシート破れ ・ボディー各所傷凹み ・右サイドマーカー3か所外れ、1カ所不灯
