VEHICLE CONDITION REPORT

車輌状態表

管理No	車名	形状		
G-04918	エルフ	低温冷凍車　ワイド超ロング		
初年度	型式		車体番号	
平成31年01月	2RG-NPR88YN		[redacted]	
乗員	走行距離	最大積載量	排気量	車検期限
3人	212,672　km	3,800　kg	2,990　cc	抹消

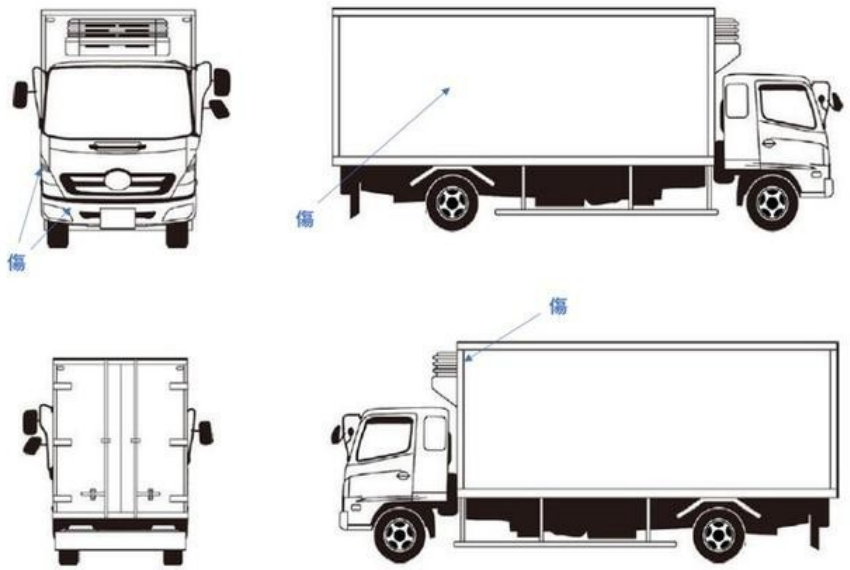
タイヤ状態(分山)

5	5	
要交換	要交換	要交換	要交換
スペア	8

フロント	リア
225/80R17.5	〃
