車両明細票

管理番号	60-166	車名	日野	初年度登録	平成30年（2018年）04月
型式	2DG-FN1AGG	車体番号	FN1AG-100217	架装形状	バン（ゲート付）
前使用者	営業用	車検有効期限	抹消	走行距離	606,000km
積載量	9,300kg	荷台寸法(mm)	L10,010×W2,390×H2,350	A/C	良
ブレーキ	エアー	馬力	360ps L6ターボ	燃料タンク	３００Ｌ＋３００Ｌ
リサイクル預託金	13,100円				
備考	２０ｔ仕様　前輪２軸　リヤーエアサス　導風板付　リターダ　バックアイカメラ付　ＥＴＣ無し

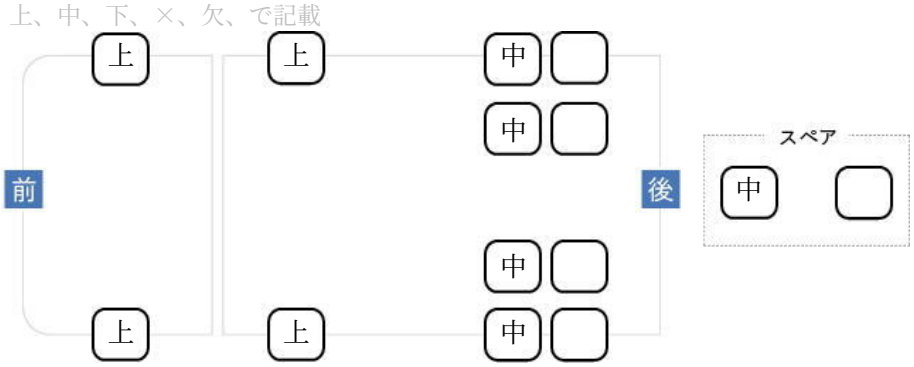
上、中、下、×、欠、で記載

サイズF 11R22.5-14PR
サイズR 11R22.5-14PR
アルミホイール付　リヤースタッドレスタイヤ
