| | 車名 | 初度登録 | 型式・車体番号 | 架装形状 | |
| | いすゞ | R3/11 | 2PG － CYZ77C－7000741 | チップダンプ | |

上物メーカー名 年式,型式及状態等

極東 DD10－75 ローツインパワーダンプ フルダンプ角約32°
アルミ煽り リア観音扉 床樹脂板？張り
横根太部分的にサビ(補修塗装済み)
リアバンパーステー補修跡有り

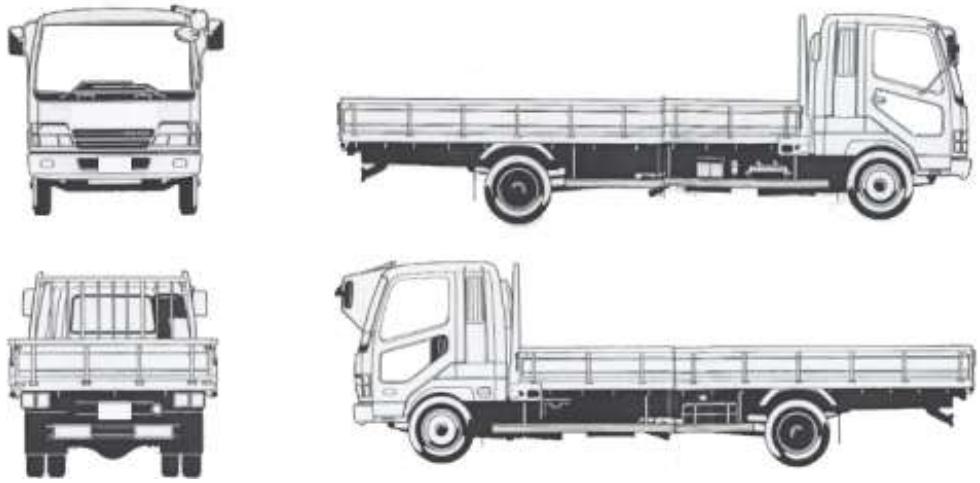
前回り全体的に飛び石

リッドメッキ飛石、小凹傷ハガ
