車名	初度登録	型式・車体番号	架装形状	
	三菱	R 2年9月	2RG － FDA20－580292	4WD 冷蔵冷凍車

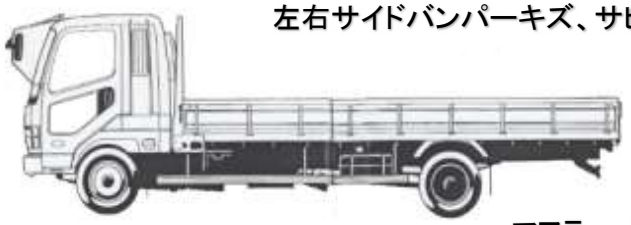
左右Fフェンダー小キズ

右ドア内キズ、左ドアキズ凹

左右サイドバンパーキズ、サビ

マフラー、下まわりサビ
