車名	初度登録	型式・車体番号	架装形状	
	日野	H 31年2月	TKG - XZU695M－0004607	4WD 冷蔵冷凍車 低温

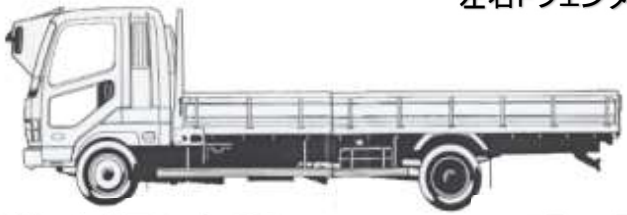
Fパネル飛び石

Fグリルキズ

右クォーターパネルキズ

左右Fフェンダーキズ、凹

左ドア内側下キズ、凹み

マフラー、下まわりサビ
